Il restauro degli orologi in marmo e bronzo dorato e patinato della collezione di Palazzo Reale (n. inv. 890 e 899)

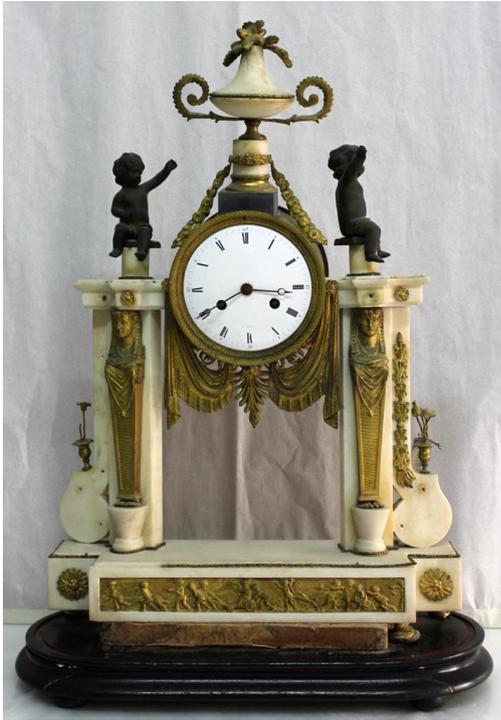
*Inv. 890\_ la Pendola prima del restauro*

L'orologio si trovava in pessimo stato conservativo: alla base in marmo mancavano due piedini; le colonne, i putti soprastanti, l'orologio centrale e l'elemento apicale a forma di vaso, erano estremamente instabili e compromettevano gravemente l'integrità dell'opera e la sua conservazione futura.

Numerosi erano gli elementi in bronzo mancanti e la superficie, sia del marmo che delle parti metalliche, risultava essere estremamente offuscata da depositi di polvere misti alle alterazioni dei materiali di base e di quelli organici (oli, cere, vernici) stesi in interventi precedenti.

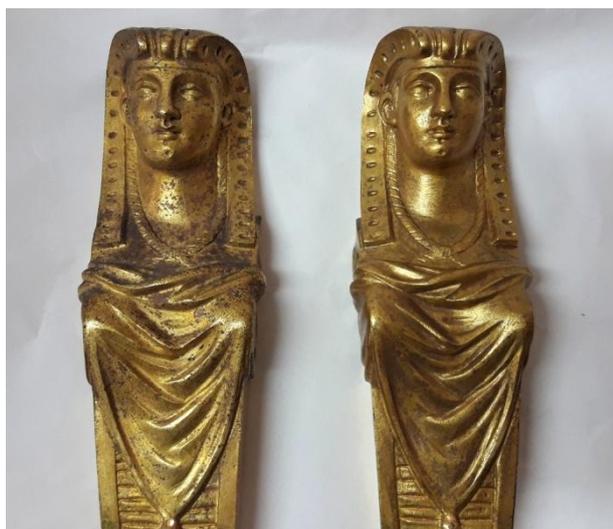
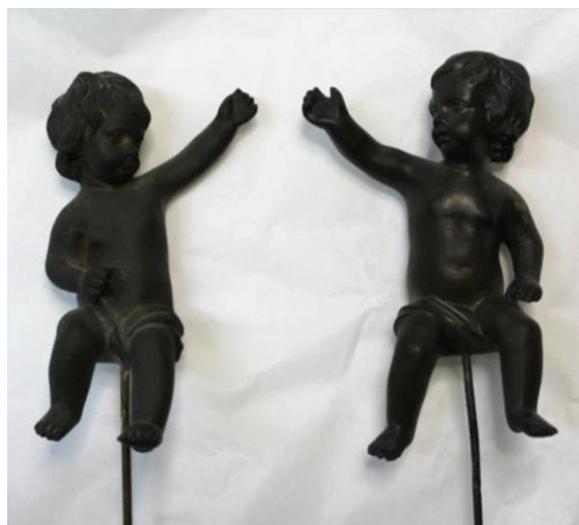
*N. inv. 890 - Elementi decorativi prima e dopo la pulitura*

- rimozione meccanica, per mezzo di pennelli di varia durezza, dei depositi superficiali di polvere e materiali inerti;
- sgrassaggio ad immersione con solventi (Alcool Etilico, Acetone, Ligroina) degli elementi dorati;
- ammorbidimento delle cere presenti sulla superficie dei due putti in bronzo scuro con vaporizzazione di acqua demineralizzata a media temperatura;
- rimozione dei prodotti di corrosione per mezzo di impacchi localizzati di complessanti (Sali di Rochelle) in sospensione gel e carta giapponese e meccanicamente tramite bisturi;
- risciacquo in acqua deionizzata e asciugatura a caldo;
- integrazioni cromatiche a finto oro con polvere micacea e vernice nitrocellulosa Zapon;
- stesura protettivo (cera microcristallina Reswax)

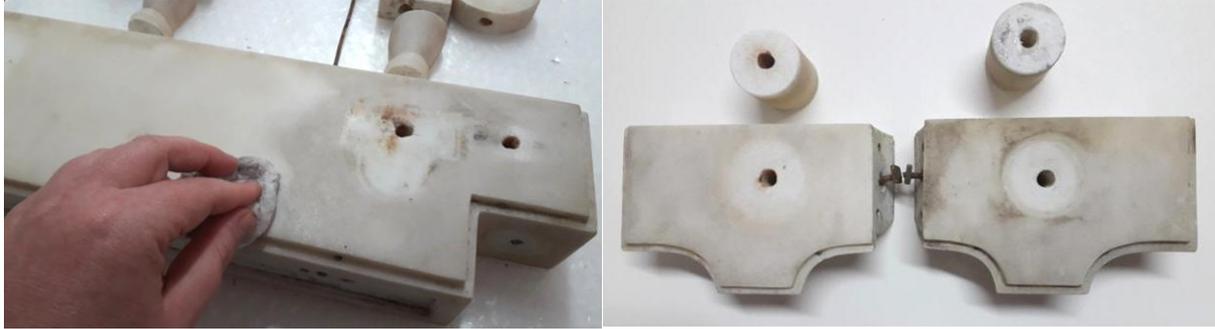
*Inv. 890 – pulitura delle parti in marmo dell’Orologio*

- rimozione meccanica, per mezzo di pennelli di varia durezza, dei depositi superficiali di polvere e materiali inerti;
- pulitura, a spugna con acqua e detergente neutro;
- pulitura localizzata a tampone con carbonato d'ammonio;
- abbondante risciacquo con acqua deionizzata;
- stesura di cera Reswax

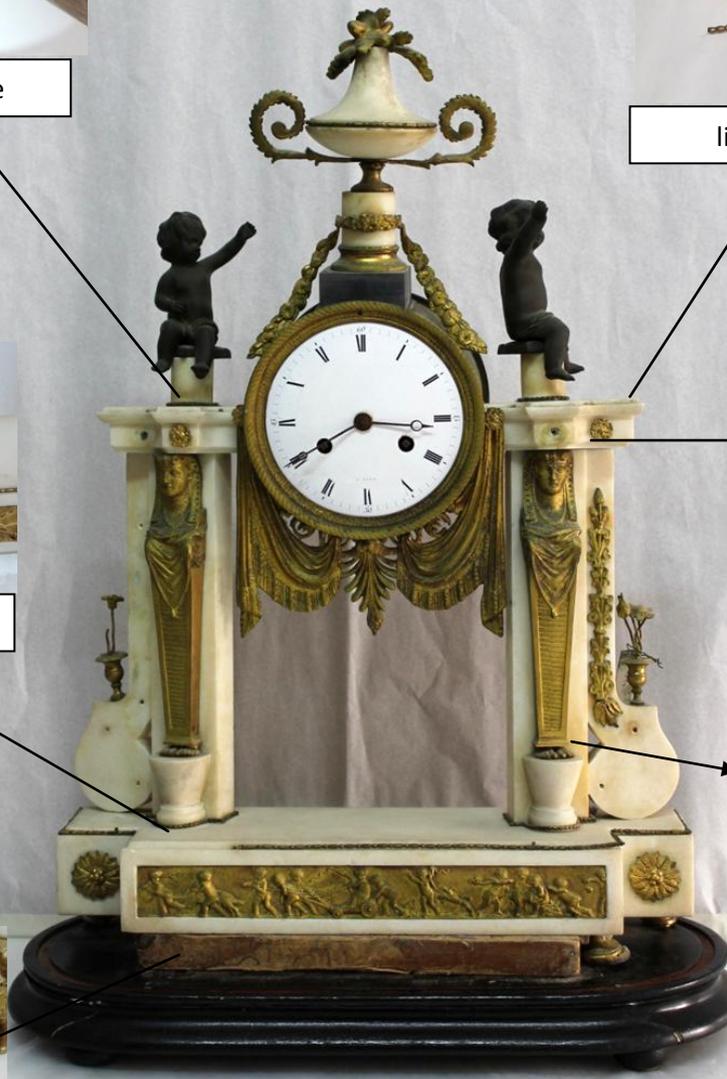
Integrazione e sostituzione dei tiranti interni di ferro con nuovi di ottone e rinforzi in legno

Per quanto concerne il consolidamento strutturale, fondamentale per contrastare l’oscillazione del manufatto, invece, sono stati creati “tubi” in legno di rovere inseriti all’interno delle colonne e della base, nonché nell’elemento apicale a forma di vaso, nei quali far scorrere il tirante in metallo. Questa operazione permette al tirante di muoversi meno all’interno dei canali di scorrimento all’interno del marmo e, contemporaneamente, il legno contribuisce al bloccaggio tra i diversi elementi fungendo anche da perno.

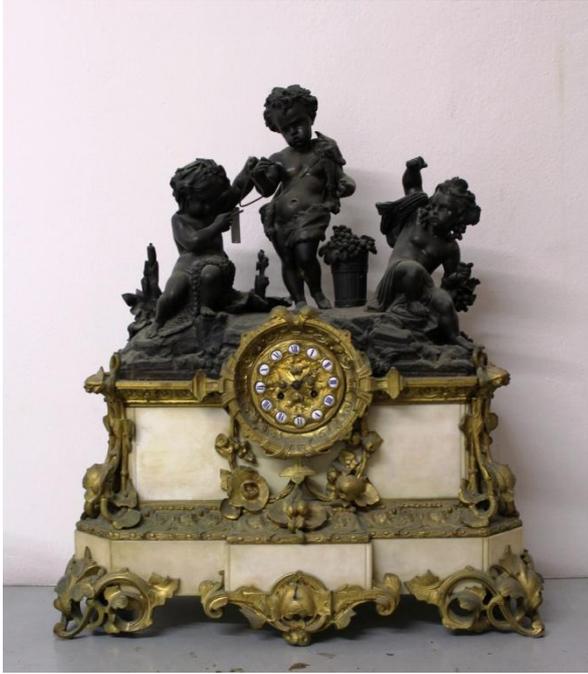
*Inv. 899\_ Orologio prima del restauro*

Il grande orologio in marmo e bronzo risultava essere molto stabile ma molto alterato nelle superfici.

L'intera opera appariva coperta da uno spesso strato di materiali silicatici di deposito, ai quali sul bronzo, dorato e patinato di scuro, si aggiungevano prodotti di alterazione del metallo e della cera preesistente.

Il marmo era molto ingiallito a causa dell'invecchiamento delle cere o oli presenti sulla superficie.

Poche le lacune: mancano gli elementi originariamente tenuti in mano dai putti.

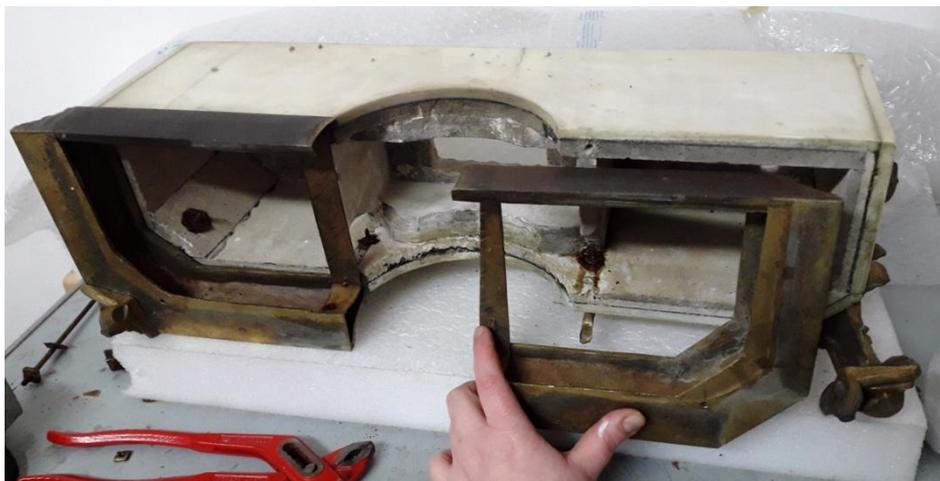
*Inv. 899 – durante lo smontaggio*

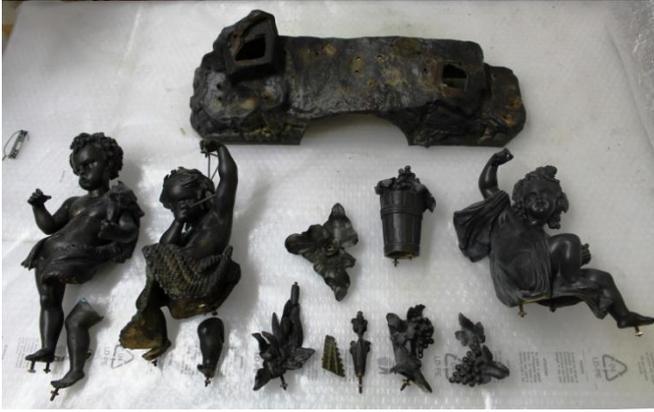
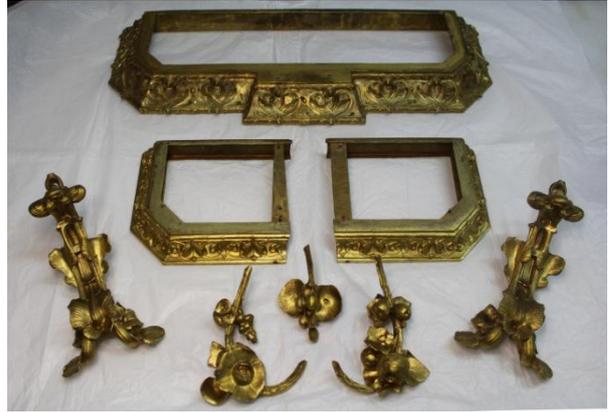
*Inv. 899 –le parti in metallo smontate dalla base di marmo e dopo la pulitura*

In questo caso, infatti, non è stato possibile utilizzare solventi per la pulitura della superficie, né chelanti, pertanto la rimozione dello strato di deposito e alterazione è stato rimosso completamente con azioni meccaniche. La pulitura si è avvalsa di spazzole di varia durezza, sia di setola che di metallo e di specilli di appositamente sagomati, in legno, plexiglass e metallo.

Al termine della pulitura, sia le parti in metallo che quelle di marmo, sono state protette con cera microcristallina Reswax.

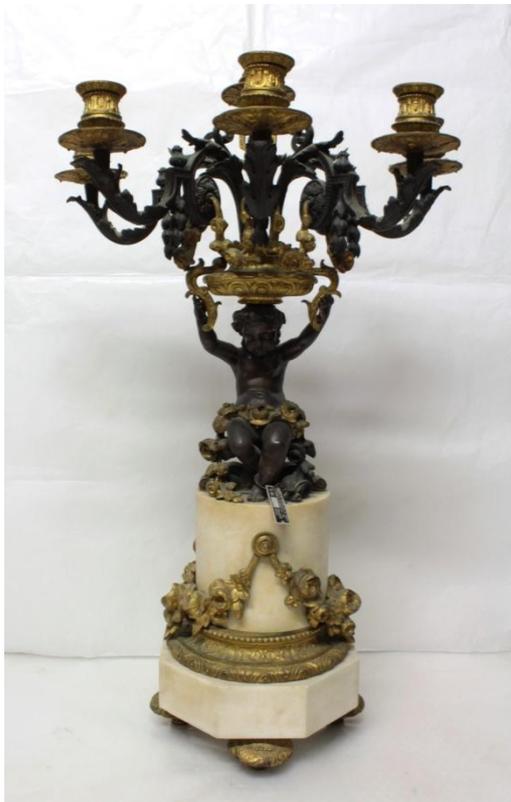
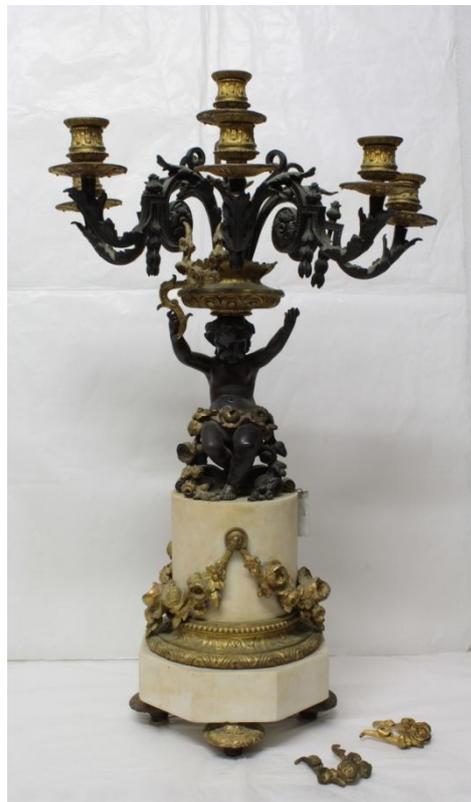
Lo stato conservativo di questi due oggetti era simile a quello dell'orologio ma con maggiori problemi di stabilità strutturale. alcuni elementi decorativi erano staccati, altri mancanti e i piedi di entrambi i manufatti non più fissati alla base di marmo e quindi vacillanti. Anche alcuni bracci reggi candela si presentavano molto pericolanti.

*Inv. 5380 – 5381 – candelabri in pendant con il grande orologio con n. inv. 899*

Per il consolidamento dei piedi è stato inserito nei fori nel marmo (ormai molto allargati) stucco epossidico, nel quale sono state inserite le viti già presenti nei piedi per l'ancoraggio. Nel caso dei bracci reggi candela, dove il problema dell'instabilità era dovuto alla consunzione della filettatura di alcuni elementi di ancoraggio (viti e dadi), questi sono stati sostituiti con altri nuovi e quindi con migliore tenuta.

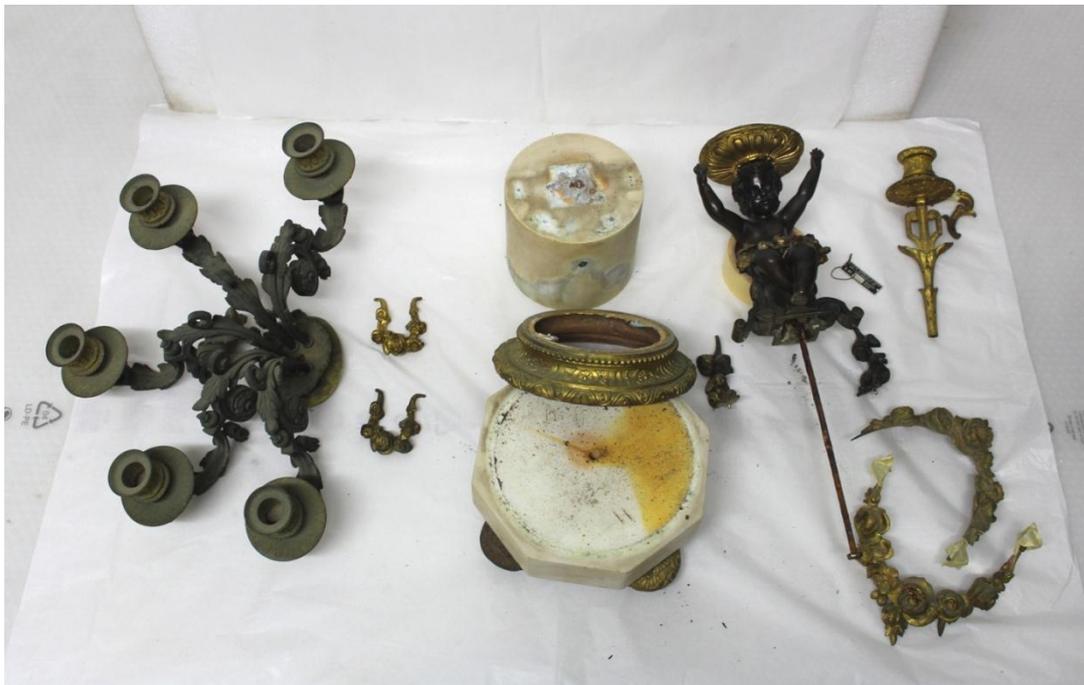
*Inv. 5381 – smontaggio*

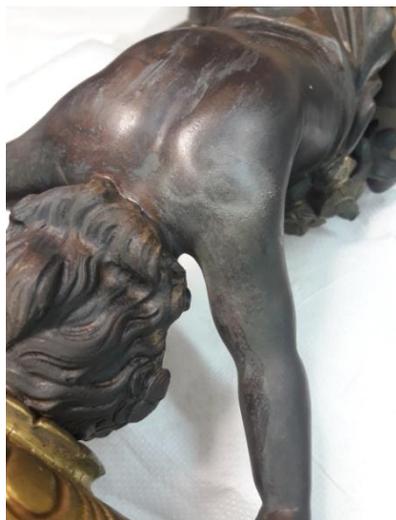
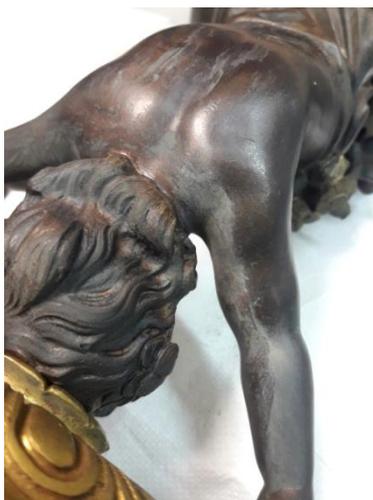
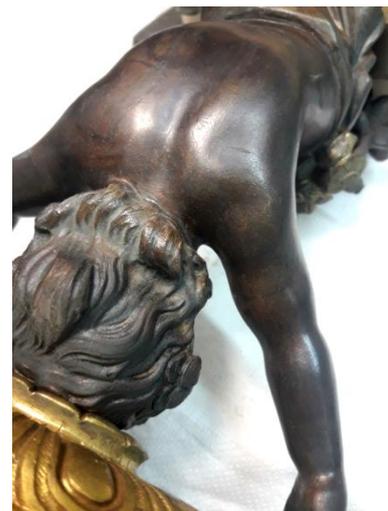
*Inv. 5380 – fasi di pulitura sulle spalle e sul braccio del putto: prima- durante- dopo la rimozione dei prodotti di deposito*

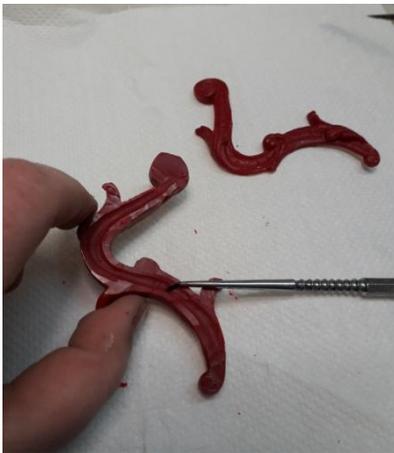
*Inv. 5381- realizzazione della voluta mancante in cera, su calco di quella originale ancora presente*

Per le integrazioni, invece, è stato impiegato lo stesso metodo a "cera persa" illustrato nella presente relazione già per altri orologi: di seguito le immagini della realizzazione della voluta mancante nella mano sinistra del putto del candelabro n. inv. 5381.

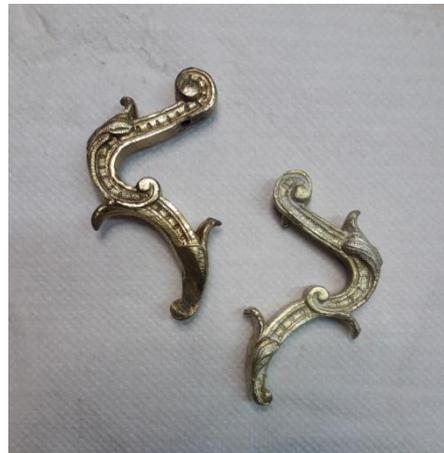
*Inv. 5381- voluta originale (sinistra) e nuova voluta in ottone, ancora da rinettare e "dorare" con mica (destra)*

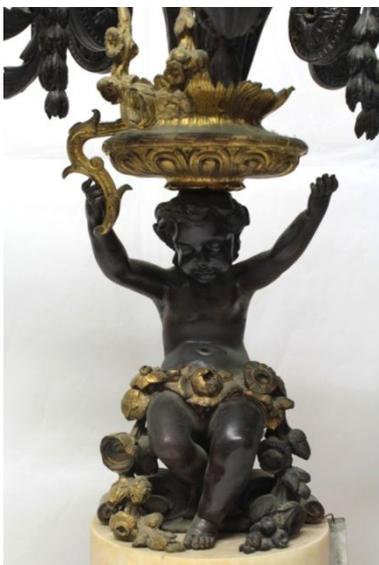
*Inv. 5381- particolare prima del restauro con voluta mancante*

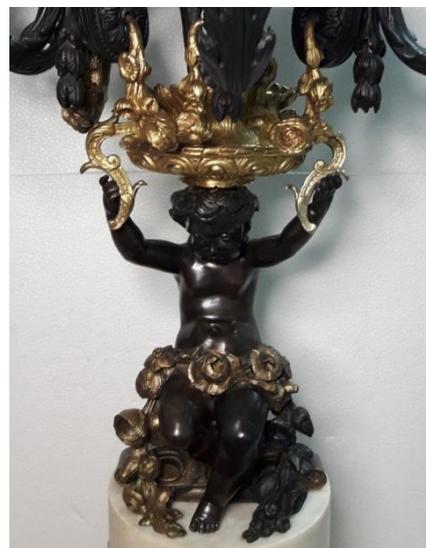
*Inv. 5381- particolare dopo il restauro con voluta integrata*

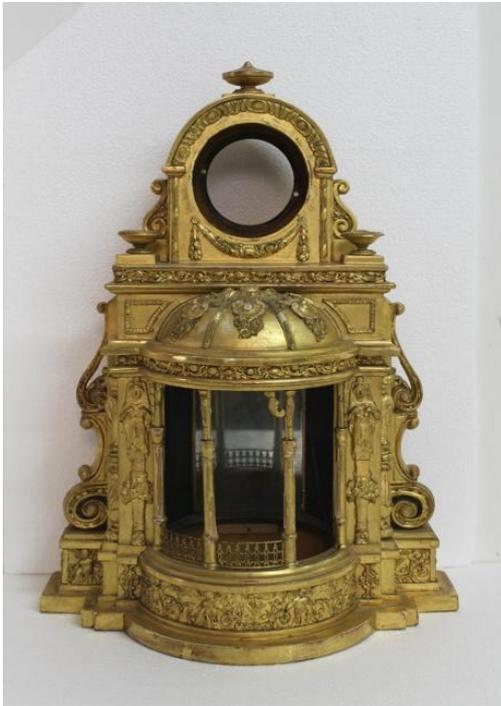
*Inv. 1606 – Orologio con cassa in legno dorato e decorato a pastiglia*

Nella presente foto si può notare la cassa dell'orologio già separata dal meccanismo e dalla base sottostante, ma prima delle operazioni di pulitura e integrazione.

Le lacune sull'opera erano molte, sia della doratura che degli elementi decorativi in pastiglia: numerose volute delle colonne, parte della balaustra e i festoni che, probabilmente ornavano la cupola centrale.

Le pareti interne dell'edicola ad esedra sono rivestite da tre specchi di cui uno rotto. Completamente mancanti sono le figure che, montate su un disco presente sulla base, dovevano ruotare all'interno della cassa, mosse da un *carillon* collegato al meccanismo dell'orologio.

Dopo aver eseguito una spolveratura superficiale mediante aspiratore e pennelli d'idonea morbidezza, per rimuovere dalla superficie dorata il deposito coerente, sono stati effettuati più passaggi di emulsione magra a pH neutro, (10 ml acqua, 4 ml di Tween 20, 90 ml ligroina) con risciacquo a ligroina.

I sollevamenti di preparazione e foglia metallica presenti, sono stati fermati con applicazione a pennello di resina acrilica, Acril 33®, al 50% in acqua, previa iniezione di alcool etilico al fine di veicolare in profondità l'adesivo. Successivamente, gli elementi staccati sono stati fatti riaderire, nelle loro collocazioni originali, tramite colla vinilica.

Le decorazioni a pastiglia perdute, sono state riprodotte mediante calco in silicone eseguito sugli ornamenti con lo stesso modellato presenti sull'opera. Dallo stampo sono stati realizzati i positivi, con l'utilizzo di resina epossidica bicomponente, Balsite. Gli stessi elementi così ottenuti sono poi stati trattati con preparazione a bolo e applicazione di foglia d'oro per legarsi cromaticamente con il resto della struttura lignea, e infine bloccati, tramite incollaggio con resina vinilica, dove era presente la mancanza.

Al termine su tutta la superficie è stato steso un sottile film protettivo a cera d'api.

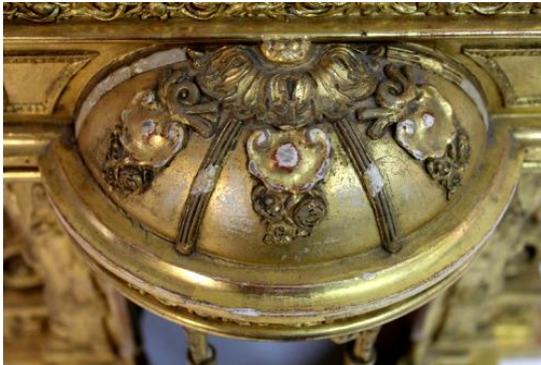
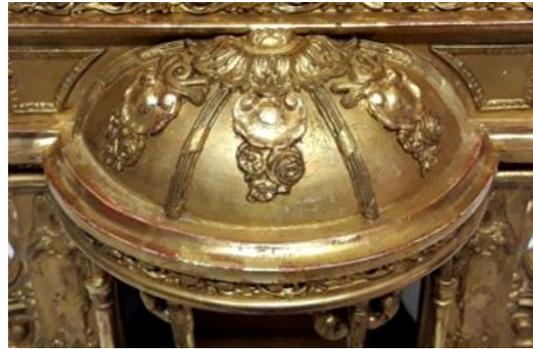
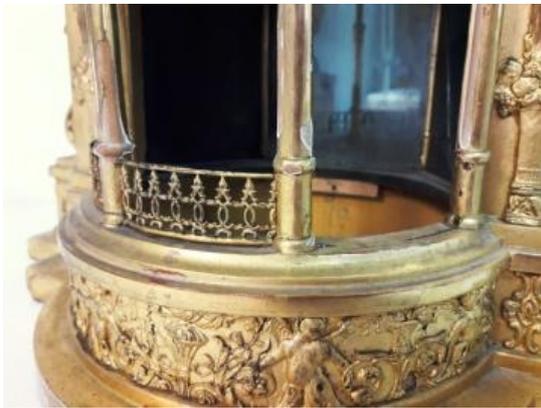
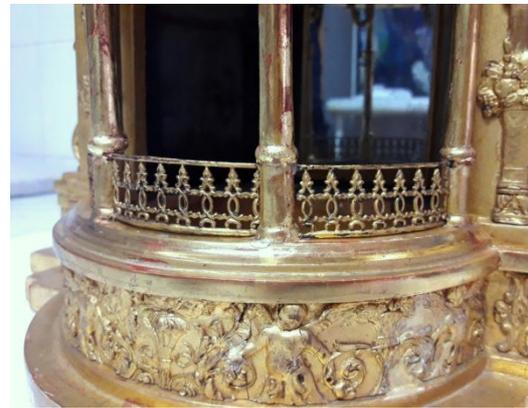
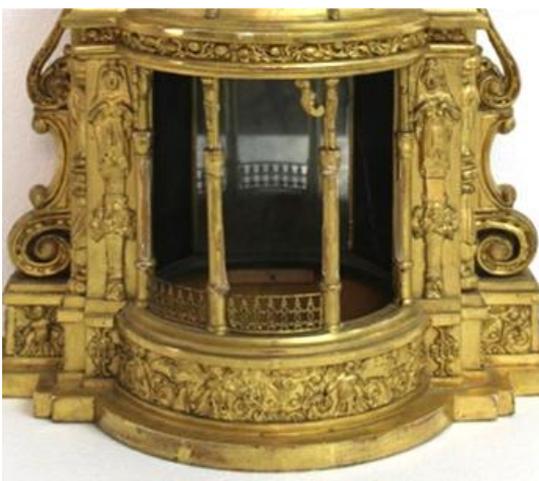
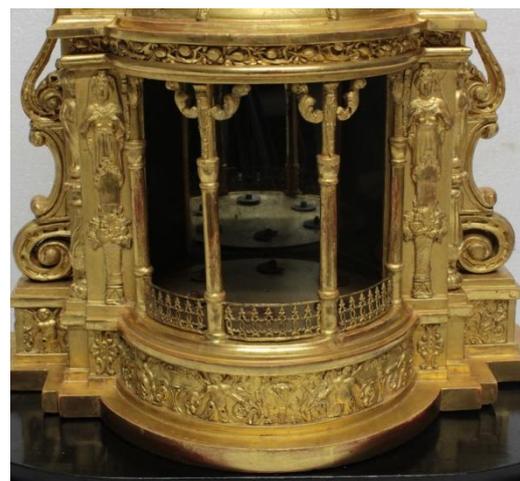
*Inv. 1606– alcuni interventi di integrazione cromatica (calotta) e strutturale (balaustra, volute colonne) – a sinistra il prima e a destra il dopo intervento.*

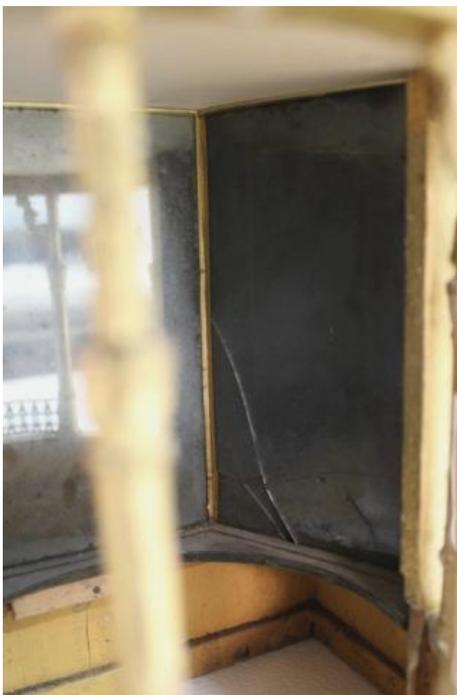
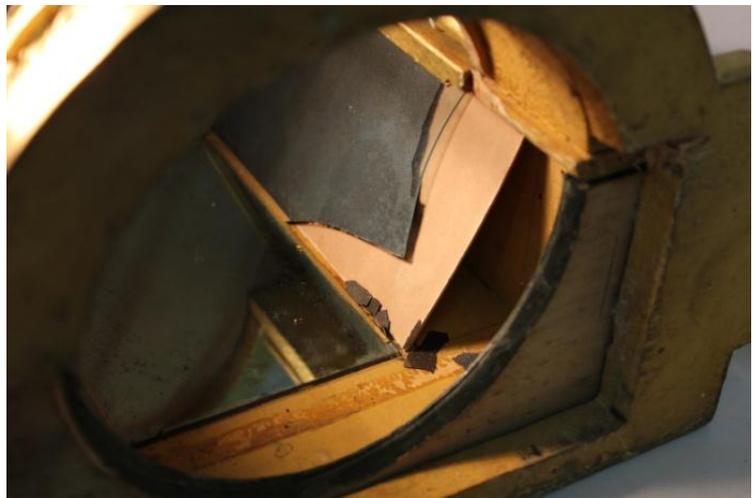
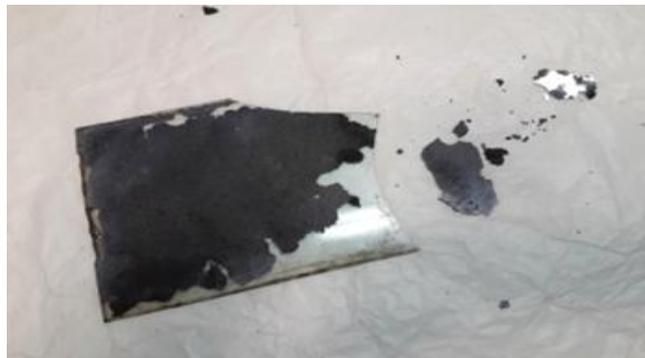
*Inv. 1606– situazione conservativa di uno degli specchi di rivestimento del vano interno all'edicola*

Molto delicata è stata anche la sostituzione dello specchio rotto all'interno dell'edicola. Al momento della stesura del progetto di restauro generale, era stata valutata l'ipotesi di ricomporre lo specchio cercando così di mantenere l'elemento originale. Purtroppo in fase operativa la superficie specchiante sul retro del vetro si è dimostrata essere molto più degradata di quanto previsto, tanto da non poter essere più recuperabile. Il livello di degrado dello strato riflettente a base di mercurio era tale da aver creato gocce di mercurio ritrovate, durante lo smontaggio, nella cassa. Per la sostituzione, tuttavia, è stato impiegato un vecchio specchio meglio conservato, anch'esso realizzato con la medesima tecnica: questo ha permesso di non discostarci troppo dall'originale.

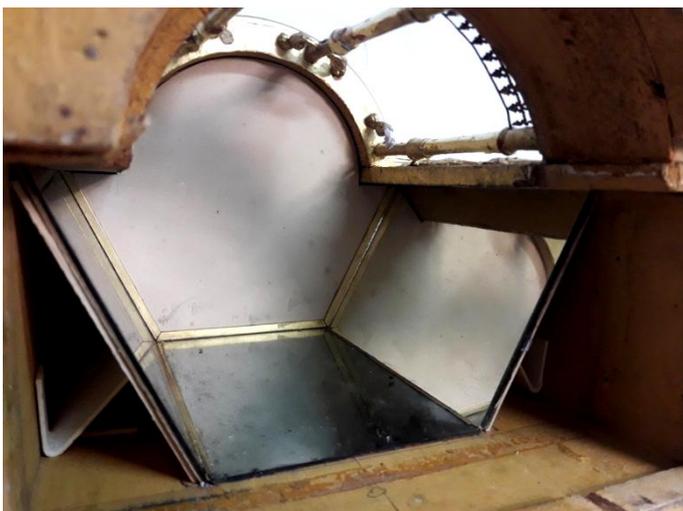
*Inv. 1606– i tre specchi all'interno dell'edicola (visione interna da sotto la base) dopo il restauro che ha previsto la sostituzione dello specchio destro e l'inserimento di supporti in cartone antiacido sotto gli specchi per ridurre al minimo la caduta del mercurio retrostante*

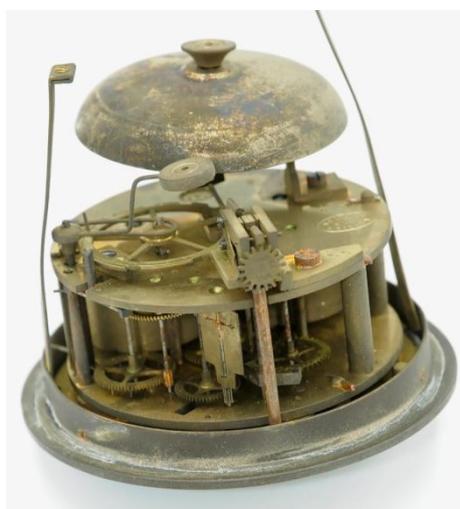
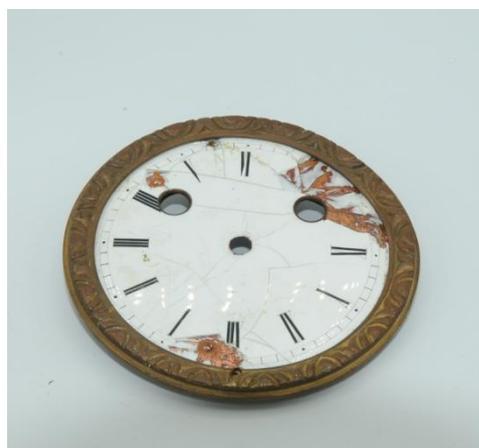
Il loro stato di conservazione non era buono: gli ingranaggi sono tutti molto ossidati e molti elementi rotti o mancanti. In alcuni casi (Inv. 886, 1606) lo stesso quadrante presentava estese lacune della smaltatura.

Tutte le parti deformate sono state riportate meccanicamente alla giusta forma, quando possibile, o sostituite con delle nuove, come anche gli elementi rotti o mancanti.

Nel caso di quadranti con caduta di smalto, questo è stato integrato con stucco epossidico, levigato, dipinto e, in fine, coperto da un sottile strato di resina protettiva trasparente, atta a donare all'integrazione anche la stessa luminosità delle parti di smalto originali.

Una volta terminate le operazioni di pulitura e integrazione, i meccanismi sono stati rimontati, prestando attenzione a lubrificare minuziosamente ogni ingranaggio e, successivamente reinserti nelle rispettive casse.
