Il restauro degli orologi in marmo e bronzo dorato e patinato della collezione di Palazzo Reale (n. inv. 890 e 899)

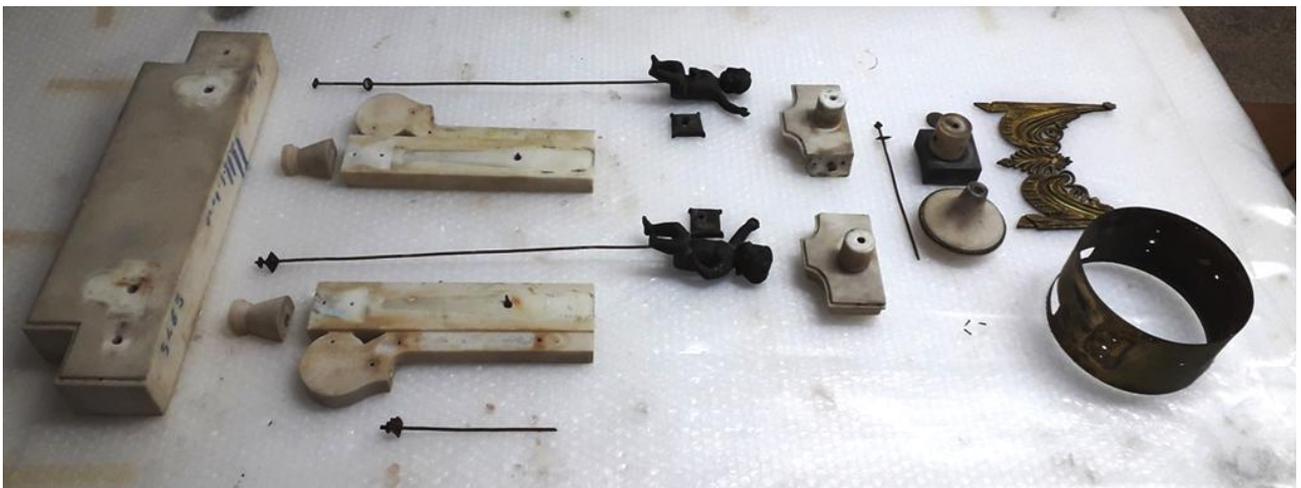
► *Smontaggio*

Come già esposto, questa operazione, quando possibile, è fondamentale per lo svolgimento delle fasi successive d'intervento. In questo caso la polimatericità dell'opera rende la separazione degli elementi ancora più importante, permettendo di poter applicare metodologie di pulitura, consolidamento e integrazione, specifiche alle caratteristiche specifiche di ogni materiale.
